## 人身事故発生件数(H24～H29)

# 平成29年度 死亡事故集計

【福井県坂井市における水処理施設の防食被覆工事における事故】

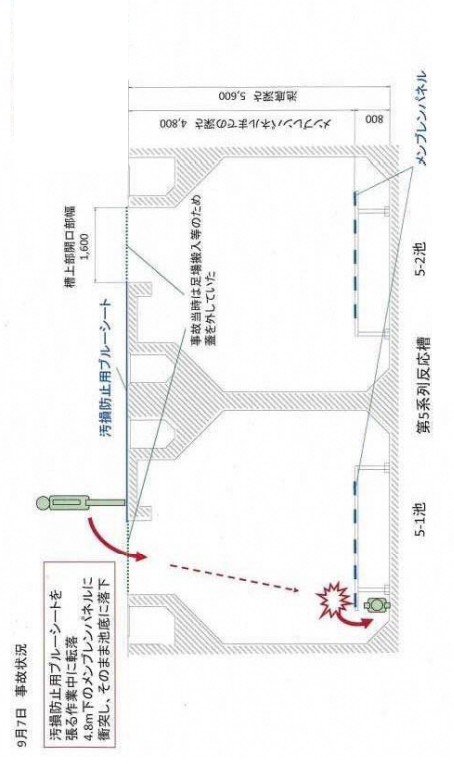
【事故状況図】

防食被覆工事のために反応槽上部の汚損防止のブルーシートを張る養生作業中に、反応槽上部の開口部より、5.6m下の槽内に落下。ブルーシート張り作業は8:30より4人で作業を進めていた。開口部は足場の単管を槽内に運び込むため、蓋を全部開けた状態だった。9:30に作業員の休憩に入ったが、休憩場所に戻って来ず探索したところ槽内で倒れていたところを発見。

- 蓋を開けた時点で反応槽上部から落下する危険性があったにもかかわらず、事前に転落防止の措置をとらなかったことによる。

- 転落防止柵等の設置。

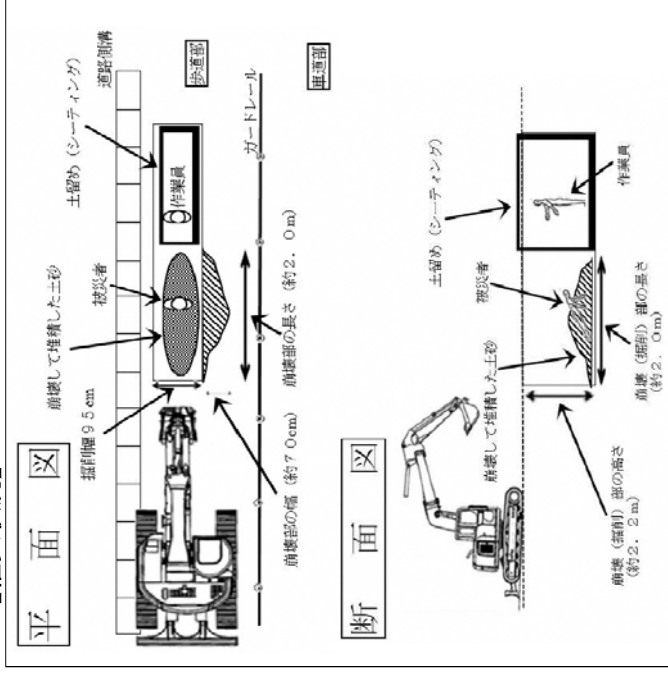
## 【罹災状況】

- 発 生 日 : 平成29年9月29日 (金) 午後0時20分頃
- 発生場所 : 埼玉県日高市大字高萩53番地1先
- 工事概要 : VUφ200mm 延長80.05m (開削)
- 報 道 : あり
- 事故内容 : 開削工法により管布設工事を施工。  
市発注の下水道管布設工事において、  
管路掘削工の作業中、土留めシーティング  
プレート設置前に掘穴にいたところ、地山  
が崩れ、現場代理人が土砂に埋まり死亡事  
故が発生した。

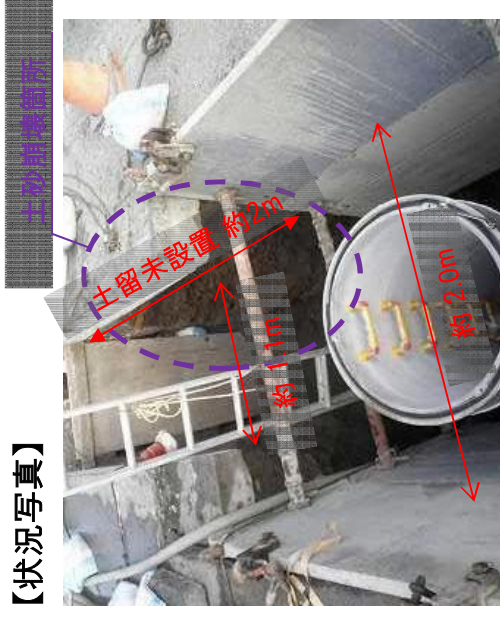
### 【状況写真】

- 発 生 日 : 平成29年11月7日（火）
- 発生場所 : 大分県中津市
- 工事概要 : 管路施設工（リブ付VUφ200・φ150）  
〔路線延長 L=513.98m マンホール工 13箇所〕  
取付管及びます工 29箇所 付帯工 1式 他）
- 事故内容 : 1号マンホール下流側の管渠をマンホールへ接続する作業を行う際に、管渠部分の土留を設置しておらず、背面の土砂が崩れ、作業員が巻き込まれて死亡したものの。

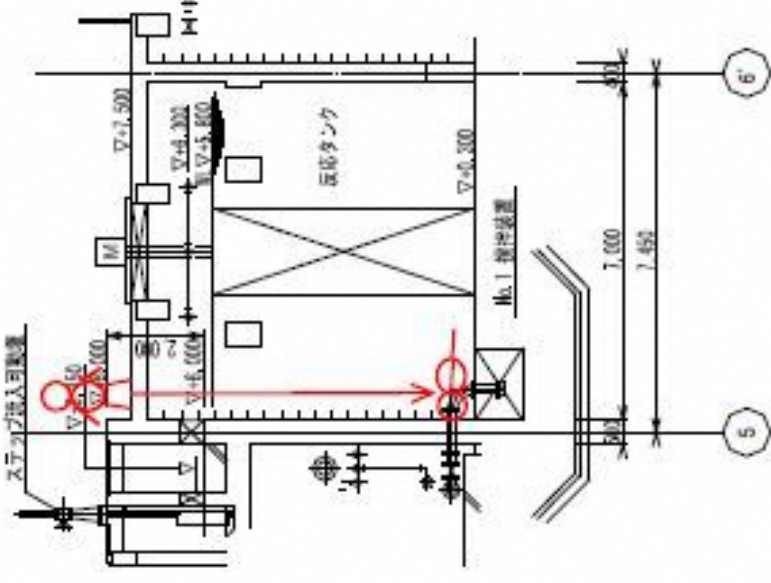
【断面図】

- 発生日時 : 平成29年2月22日（水）12時00分頃
- 発生場所 : 山口県宇部市大字沖宇部地内
- 被災者 : 機械名板工（1次下請、女性）
- 発生状況 : 水処理施設機械設備工事（新設）において、反応タンク上部に設置されている機器に名称を記入していたところ、合成木材蓋が設置してあった開口部から約7.2m下の反応タンク底部まで転落した。
- 被災内容 : 病院へ搬送されたが約9時間後に多発性外傷により死亡。
- 報道 : あり（地元新聞）
- 事故原因 : あり（地元新聞）
- ・ 調査中

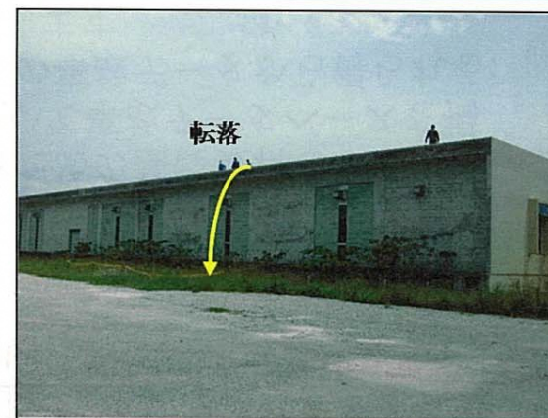
○概要：水処理棟屋上で墨だし作業を3人で行っていたところ、罹災者が後ろ向きに後退した時にパラペット部（高さ45cm）から高さ8m下の草むらに転落。現場に安全帯フック掛け用の親綱と丸環の設置が無いまま墨だし作業を開始していた。

○被害：打撲による内出血と全身に痛み、顔面に切り傷  
（1週間程度の入院と通院リハビリ治療）

○再発防止対策：転落防止用手摺の設置義務付け。安全教育、パトロール強化。  
保護具着用の徹底。未着用者は工事現場入場禁止。

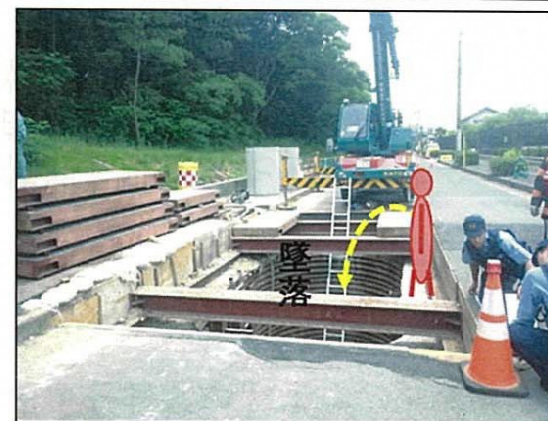
○概要：No.1マンホール築造において、支保工の撤去のため、立坑上部の覆工板を一時的に全撤去した。転落防止柵の設置前であったが、現場責任者が状況確認のために立坑上部に接近し、誤って立坑内（H=4.7m）に墜落し負傷。

○被害：右橈骨・右尺骨・右脛骨・左多発肋骨など複数箇所骨折（90日間休業）

○再発防止対策：転落防止柵を設置できない場合は、開口部付近へ接近しないことを原則とし、やむを得ない場合には状況に応じ転落防止ネット、親綱等を設置し作業を行なう。

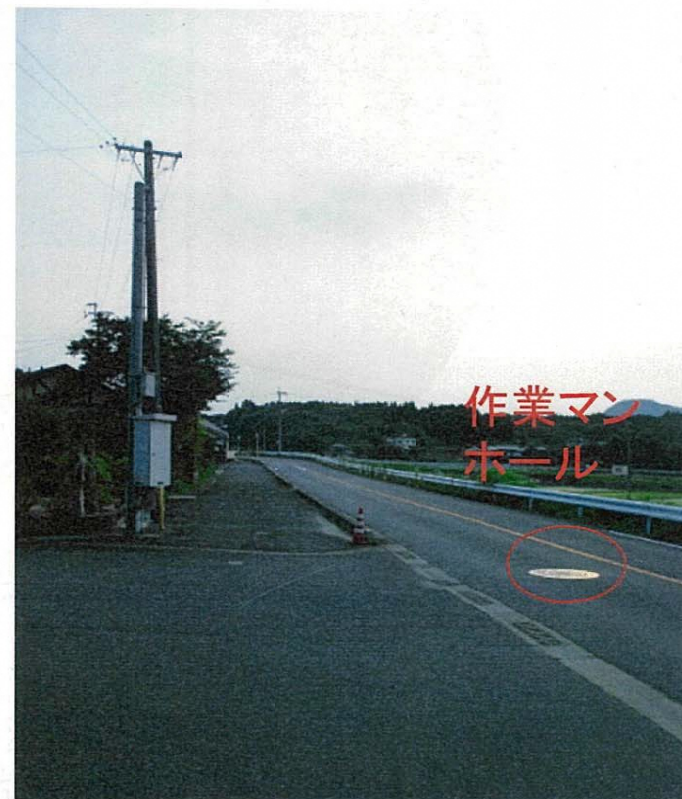
【現地写真】

■事故内容：唐津市相知町の片側1車線の市道に設置しているマンホールポンプ場にて、マンホール蓋を開け路上よりマンホール内の洗浄作業を行っていたところ、走ってきた乗用車にはねられもの。安全対策状況としては、現場は見通しが良く、交通量が少ないことから、誘導員の配置は行わず、警告板（誘導）などによる表示のみであった。

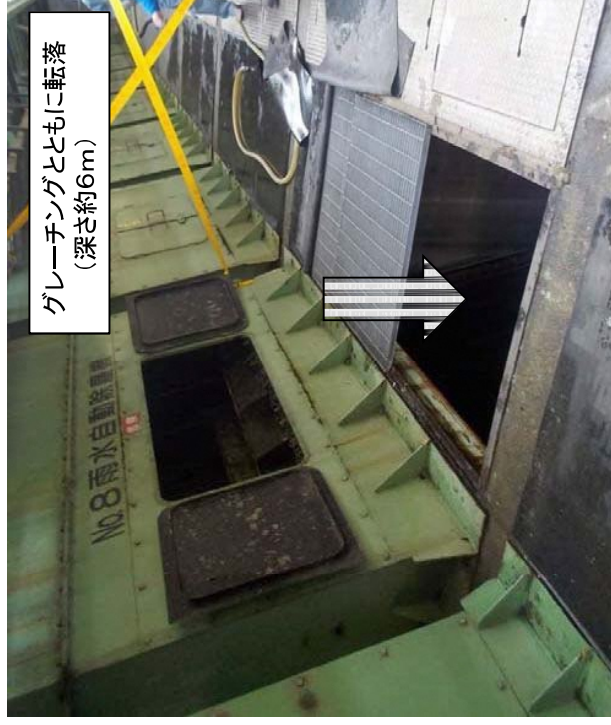
### 【事故状況写真】

- 発 生 日 ：平成29年2月3日（金）
- 発生場所 ：寝屋川流域下水道 新家ポンプ場  
大阪府八尾市新家町一丁目地内
- 現場状況 ：新家ポンプ場内での点検作業
- 発生状況 ：雨水沈砂池の自動除塵機点検作業中に、作業者が雨水沈砂池から、通常の点検では開けないグレーチングとともに転落した。  
(深さ6 m、水深約60 cm)
- 被害状況 ：死亡
- 報 道 ：あり
- 事故原因 ：グレーチングを開けるといふ予定外の作業を行った。  
転落の恐れのある危険な作業を一人で行った。

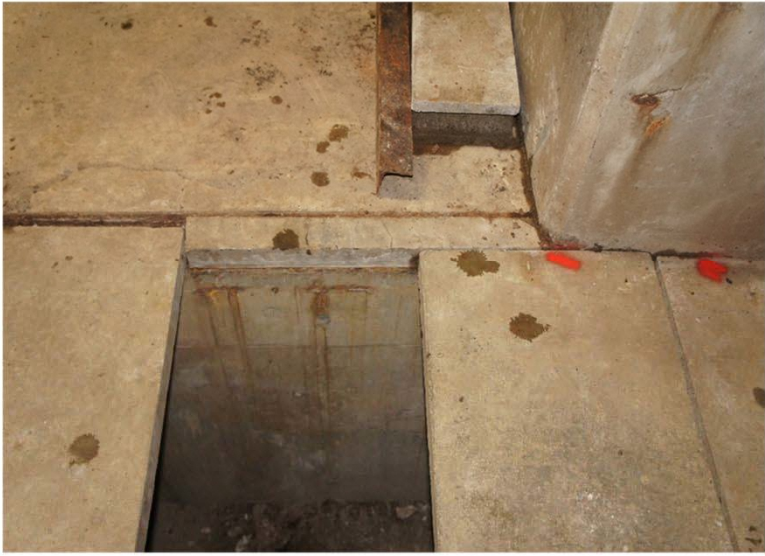
| 件名 | 通路を歩行中、床面覆蓋が外れエアタン水路(不使用)に転落しそうになった | | | | | | | | |
| | <p>水処理棟脱臭室で水質試験用採水作業を行った際、脱臭室入口通路を歩行中に床面覆蓋(PC板:395mm×795mm)が外れ、エアタン水路(深さ124cm:当時不使用槽)に転落した。</p> | | | | | | | | |

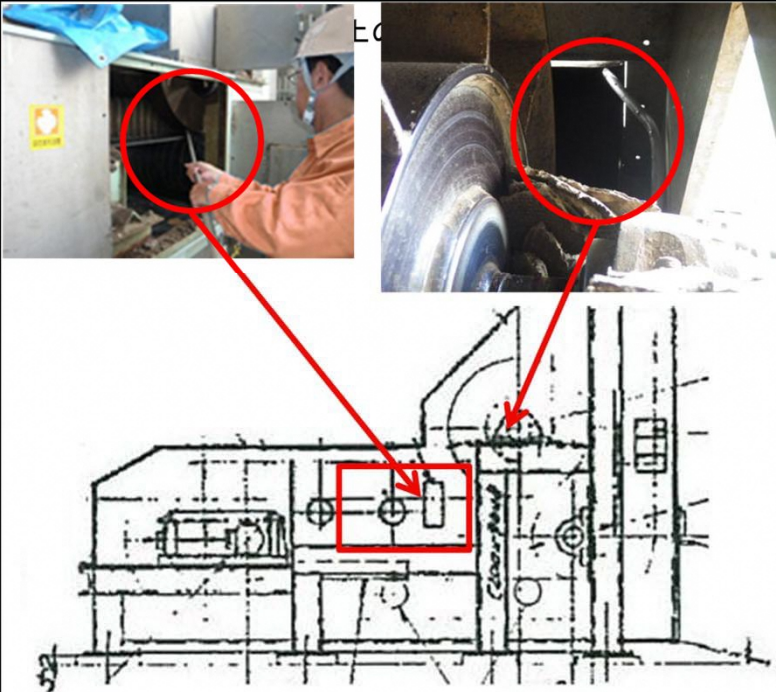
| 件名 | コンベアを運転しながらスクレーパーにてローラーに溜まった脱水ケーキを除去時に被災 | | | | | | | | |
| | <p>コンベア蛇行警報発報のため、現地にて蛇行修正作業を行っていた。脱水ケーキを片付け、コンベアを動かしながらディスクローラー周辺に溜まった脱水ケーキを除去するために、T字スクレーパーを逆手に持ち、柄の部分で脱水ケーキを突いた。</p> <p>その際、T字スクレーパーがコンベアに巻き込まれ、とっさに手を離したがT字スクレーパーに手が接触し、被災したと思われる。</p> | | | | | | | | |
